II PROYECTO de REHABILITACIÓN INTEGRAL del CAMARÍN de las MONJAS

INTEGRADA EN GRUPO DE PARQUE PÚBLICO SITO EN CALLES PULIDERO, PUENTE Y PRIEGO DE MÁLAGA

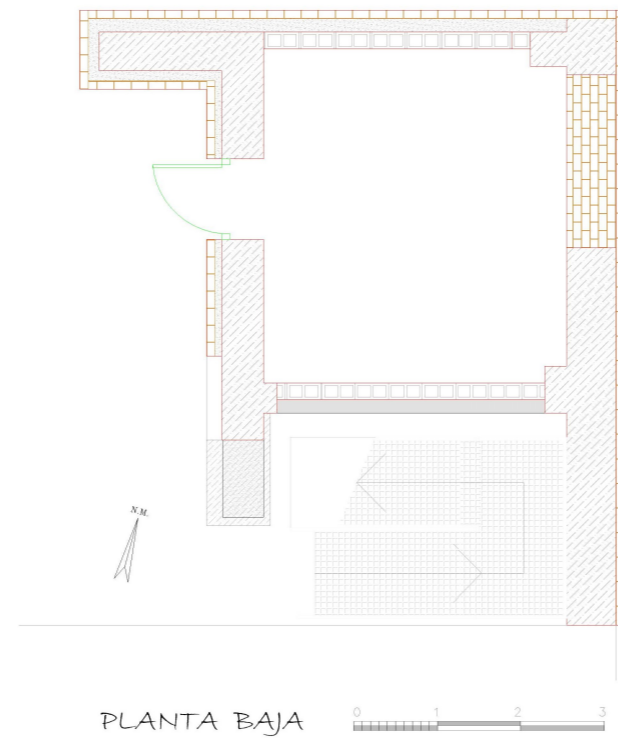
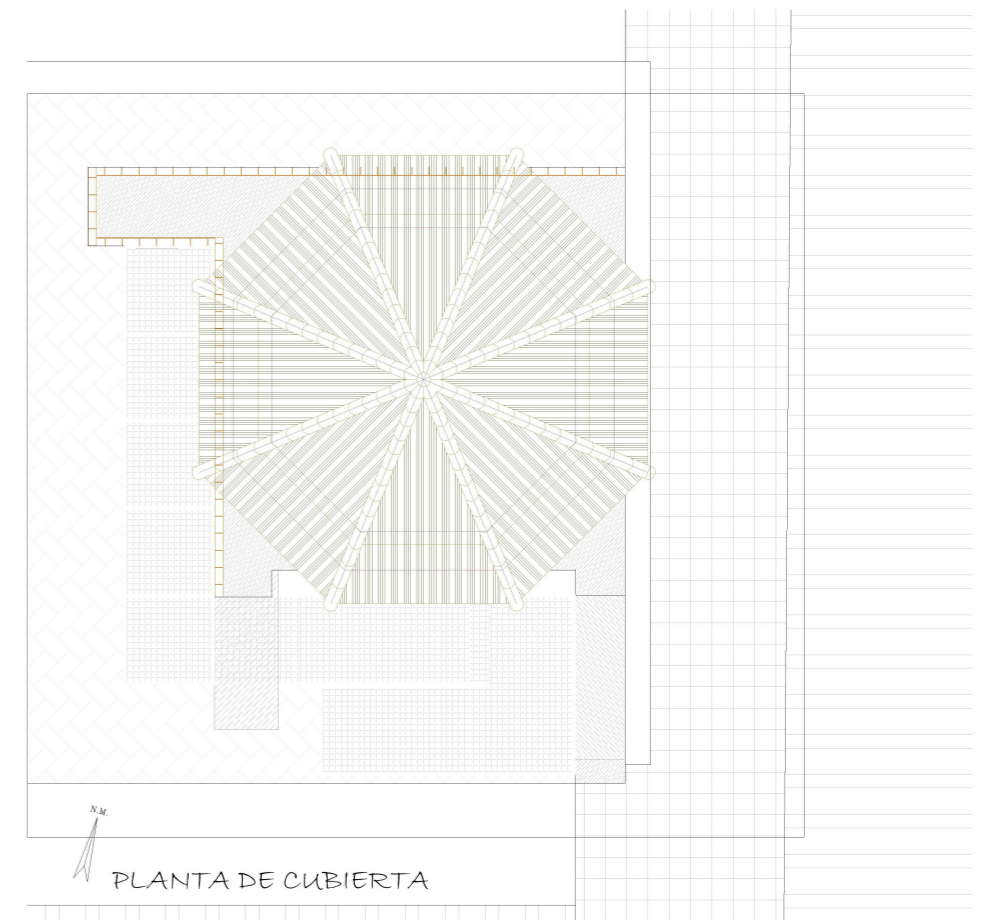
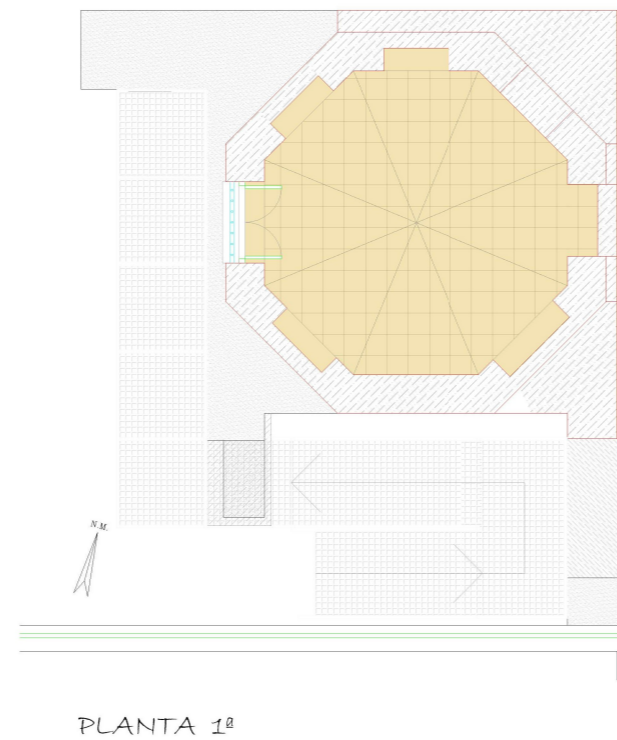
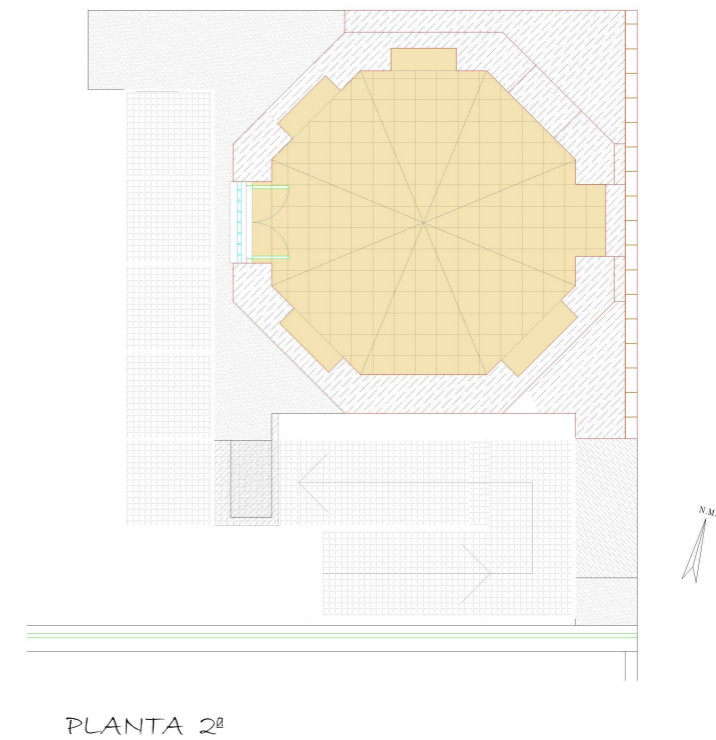
-El nivel inferior, de planta cuadrada con 5 m de lado, se estructura mediante dos potentes muros de carga paralelos con orientación Norte-Sur que formaban parte de un corredor en planta baja que daba entrada a la Casa desde calle La Puente. Con 3,60 m de altura esta planta baja es un volumen prismático que se encuentra "abrazado" por restos de muros de la antigua edificación a la que pertenecía el Camarín y en la que se encontraba inmerso.

-El segundo nivel, con planta octogonal con 1,90m de lado y 45 cms. de espesor de muros, tiene una altura de 3,10 m. hasta el arranque de la cornisa, hoy desaparecida, que dividía la doble altura en dos espacios continuos pero diferenciados. En este nivel se situaba la planta baja del Camarín. Esta planta carece de ornamentación alguna. Tan solo aparecen vestigios de varios huecos, posiblemente accesos, y cinco hornacinas. El suelo tiene un acabado con solería hidráulica.

-El tercer nivel, donde se encuentra concretamente el Camarín tiene una planta octogonal de las mismas dimensiones que la planta inferior con una altura hasta el arranque de la cubierta de unos 3,20 m. El forjado de suelo este nivel fue un añadido, ya entrado el Siglo XX, que será demolido en la presente rehabilitación. Por encima de este forjado aparece la impronta de la cornisa, hoy en día desaparecida, que dividía la doble altura del Camarín. Esta cornisa se restaurará con las proporciones y los datos que nos aportan las fotos del archivo Temboury.

-La cubierta de la torre se desarrolla mediante chapitel de ocho lados con dos pendientes, con acabado de tejas de cerámica vidriada.
